断面観察によるFRP防水材の劣化状況考察（その3）

防水材料 強度保持率 経年劣化  
促進曝露 FRP 防水材 断面観察

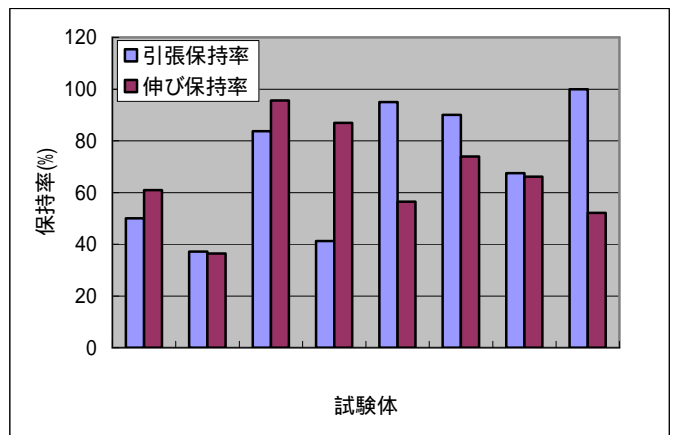
図1 各試験体の引張強度、伸び保持率

排水溝付近から採取した防水材（ ）、は強度、伸び共に保持率が低く、13年経過した立面部（図 ）は強度保持率が低い。

一方、22年経過した平面部の防水材でも保持率が高い。
