屋上緑化工法に適用されるFRP防水材の耐久性評価 その1 長期暴露試験結果に基づく促進劣化試験方法の提案

Accelerated Deterioration Test Method Based on Results of Long Term Exposure Test

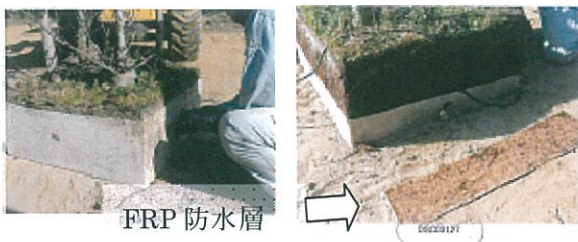
写真1 FRP防水層の一部を裁断採取

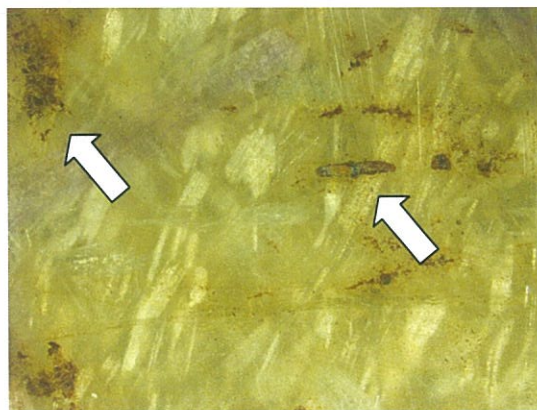
写真2 FRP防水層の黒褐色変色部

表面外観については気中部で若干チョーキングが見られたのと、土中部分で黒褐色に変色した部位がみられた(写真2)。この変色は相当洗浄しても除去できずFRP部に染み込んだような変色であった。変色部の組成分析を行った結果を表1にまとめた。

気中と土中では明確な差異が確認された。紫外線の影響を受ける気中部位はフォーキングによるガラス繊維露出が目立った。また土中部位では溶解肥料成分による変色が確認された。

分析結果より FRP 防水材由来の成分の他に、リン酸系化合物および Al Si Ca Fe の元素が検出された。これらは土中から FRP 防水層への付着成分と考えられ、水に溶解した肥料成分を含むと推定される。前記したようにこの試験体には保護塗料がなく FRP ガラス繊維のモジュールに染み込み易い状態にあったと想定される。この結果からも保護層がある場合どのような現象になるか耐久性の2次試験を実施すべきと考え計画を立案した。
