## 防水材料の耐候性試験 その44

### FRP防水材の屋外暴露試験7年（断面観察）

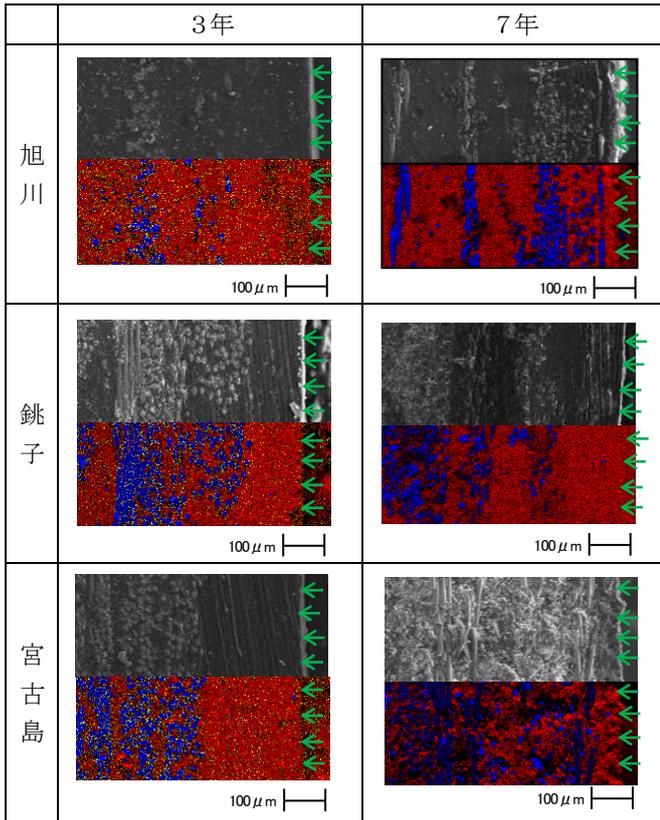
図1 M-1試験体の断面観察

各暴露地におけるM-1試験体の暴露3年、暴露7年の断面写真（上段SEM画像）および元素分布（下段カラー）を図1に示す。断面写真と元素分布は同一箇所を記載しており、写真右側の矢印部が暴露面である。断面写真矢印部の白い帯は境界面の乱反射である。

図1より暴露3年のいずれの試験体も、ガラス繊維周りの炭素の消失が見られなかったが、暴露7年の試験体では表層付近に珪素の分布が確認され、宮古島では表層付近のガラス繊維周りの炭素の消失が見られた。黒く見えている部分が炭素の消失である。詳細例として図2に宮古島暴露3年、7年のガラス繊維周りの元素分布拡大写真を示す。

防水層の劣化は表層から進行し、表出したガラス繊維に沿って樹脂の加水分解により炭素が消失したものと考えられる。暴露地にかかわらずガラス繊維が表出している範囲では、同様に樹脂分の消失が生じていると予測される。

- FE-SEMによる評価方法で画像化することにより、M-1試験体の中塗り層の減少や露出したガラス繊維付近の炭素の消失など目視で観察困難な劣化が確認された。
- トップコートがある場合は屋外暴露7年でも防水層の保護機能を維持している。
- ガラス繊維が露出した場合、繊維に沿って防水層内部の樹脂の加水分解が進行し、防水機能に影響を及ぼす恐れがある。
- FRP防水の劣化は、M-1試験体の中塗り層の減少や白亜化など、表面から進行しており、ガラス繊維が表出しなければガラス繊維周りの炭素の消失が見られない。
- 表面からの防水層の劣化を保護するためトップコートは必要であり、適切な維持管理が求められる。
- 今後屋外暴露15年の試験体と本評価結果の比較を行い劣化の進行度合いを確認する予定である。

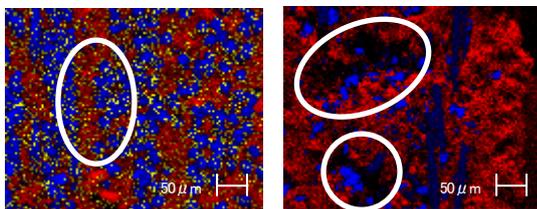
図2 宮古島元素分布拡大写真 (左: 3年 右: 7年)

暴露3年の写真で黄色に表示されているものは、測定時のノイズである。

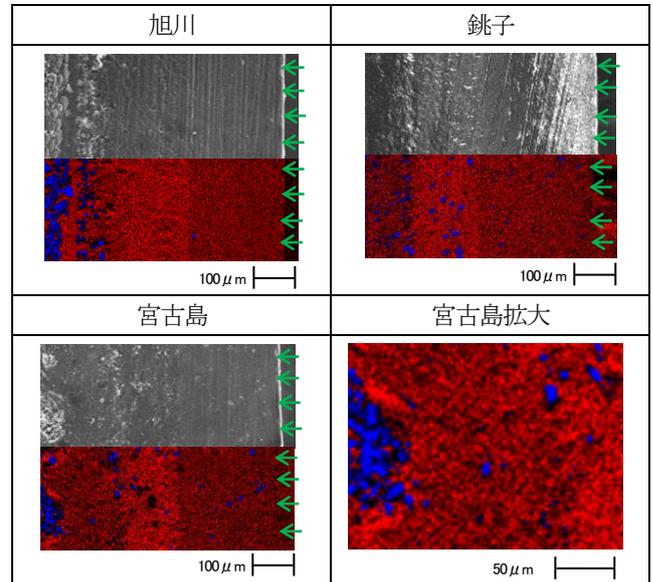
図3 M-3試験体の断面観察

各暴露地におけるM-3試験体の暴露7年の断面写真・元素分布および宮古島のガラス繊維周りの元素分布拡大写真を図3に示す。

トップコート有りのM-3試験体はいずれも白亜化は進行しているが、炭素の分布が密であり、ガラス繊維周りの炭素の消失が見られず表層にも空隙などの欠損が確認されないことから保護機能を維持していると考えられる。
