FRP防水絶縁仕様の物性評価

その1 耐疲労性試験の評価

FRP防水	絶縁仕様	JASS8
耐疲労性	通気緩衝	複合工法

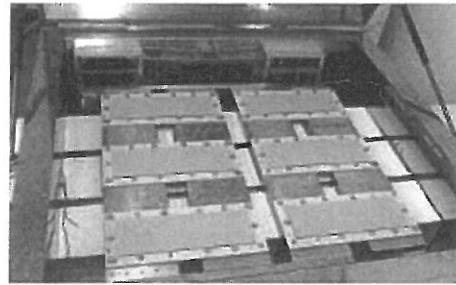
写真1 耐疲労試験機

試験体下地中央にひび割れを発生させ、耐疲労試験機に設置、JASS8 T-501「メンブレン防水層の性能評価試験方法 3.3 疲労試験」に準拠した工程で試験を実施した。

1工程終了毎に防水層の破断の有無を目視評価し、剥離、クラックその他外観変化の異常を合わせて記録した。
