FRP防水絶縁仕様の物性評価

その2 耐衝撃性試験の評価

FRP防水
耐衝撃性絶縁仕様
通気緩衝JASS8
複合工法正会員 ○川口圭太* 内田昌宏* 梅田佳裕*
同 落合圭* 辻修也* 長谷川清勝*

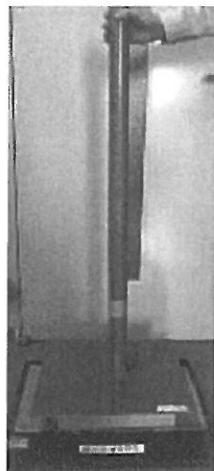
写真1 耐衝撃試験

耐衝撃試験については、JASS8 T-501「メンブレン防水層の性能評価試験方法に準じて実施した。写真1に試験状況を示す。

試験下地の上に作製した試験体を置き、温度および高さを変え規定のおもりを防水層上に落下させ、防水層の穴あき状態を確認した。
